AVIFEL

## DEPARTAMENTO DE CALIDAD

### INFORME ANUAL

# Revisión red agua potable interior Praderas de Frutillar

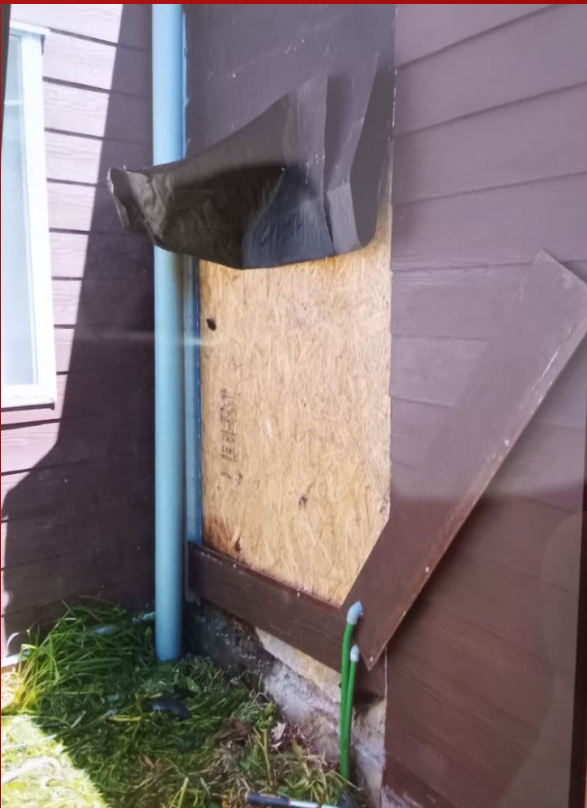
Filtraciones en praderas de frutillar

- 9 filtraciones en 43 días
- 1 año 7 meses desde la entrega la primera filtración
- Filtraciones de ppr por errores de pegado en calentamiento

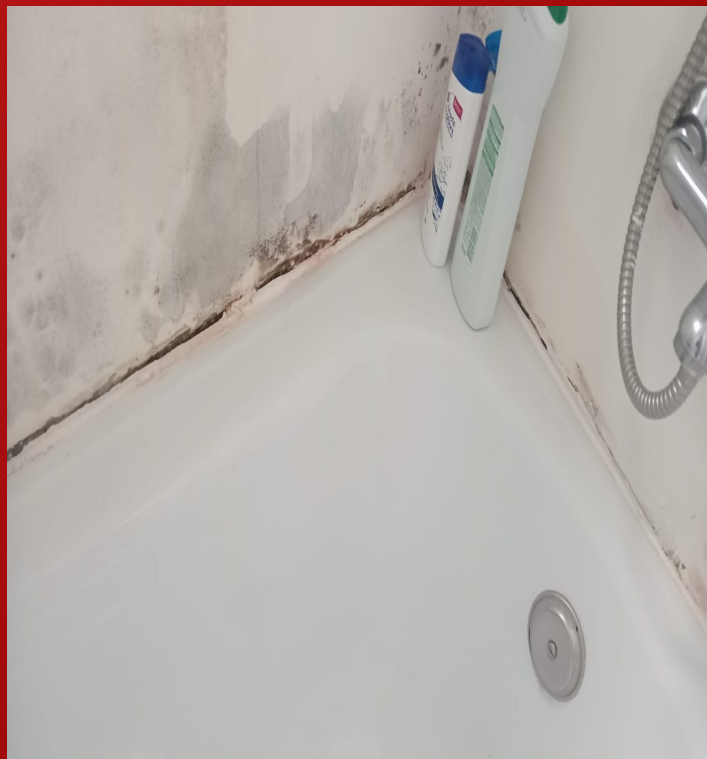
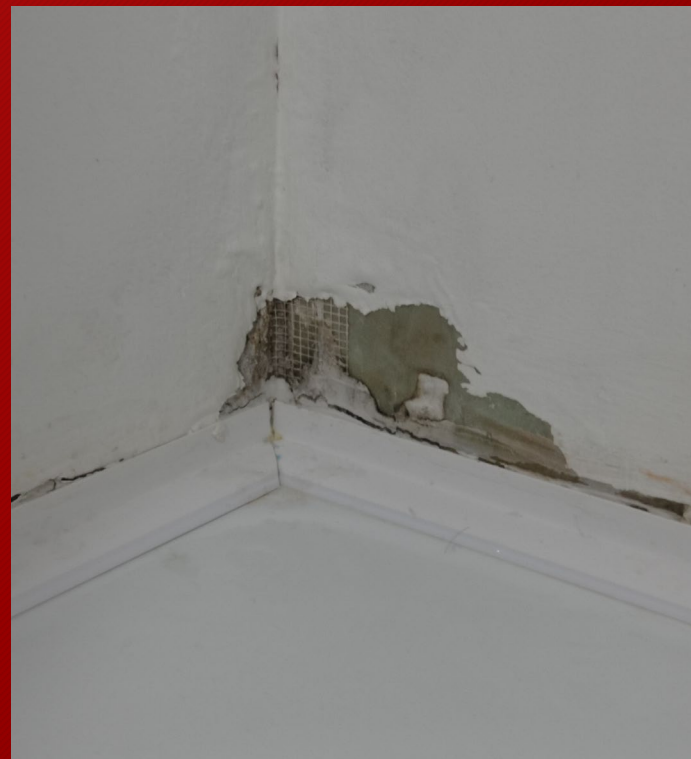
## Sellos de tina en Futrono

- 24 reclamos de filtraciones por sello de tina (inspeccionadas)
  - 11 corresponden a cambio de tinas
- 13 falta de mantenimiento en sellos de baño 8 meses transcurrido desde la entrega (periodo de garantía)
  - Daño maximizado al bloque B

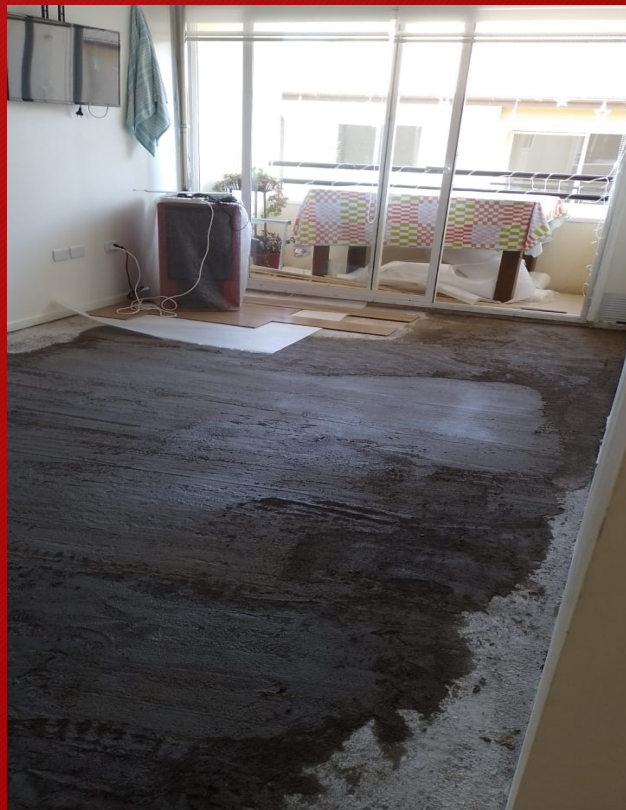
## Desniveles Praderas de Mariquina

- Desniveles están presente en sector cocina , living y dormitorios en algunos casos
- Desconformidad por la reutilización del piso flotante
- Solicitud de poder pernoctar en otro lado mientras se realizan las mejoras que rodean los 5 días de trabajo.
  - 15 departamentos se ha reparado desniveles tanto de cocina, como living ,dormitorios

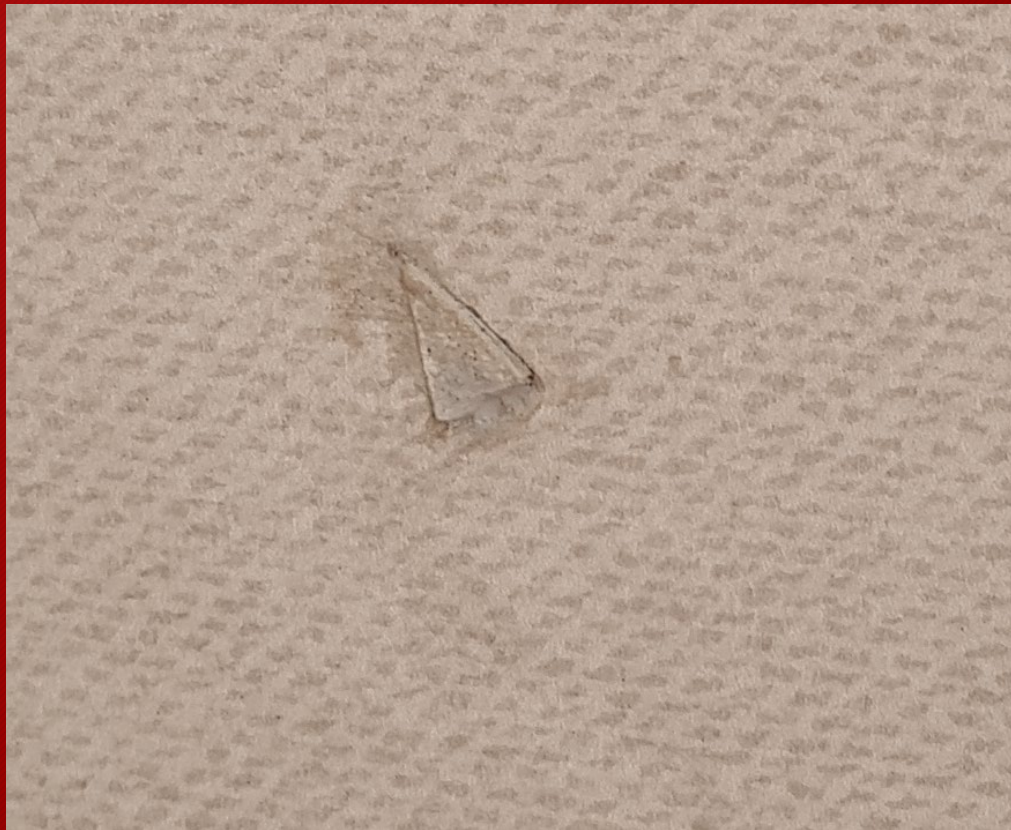
# Revestimiento interior PDF II

- Designar tolerancia por defectos estéticos de instalación

Revestimiento interior praderas de Frutillar II, material presenta detalles de terminación que pudieran provocar rechazo por parte de los propietarios. Se establece visita previa antes de firma de escritura aceptando las condiciones del revestimiento interior en las condiciones de entrega, por lo cual no se realizarán cambio del revestimiento por detalles estéticos.

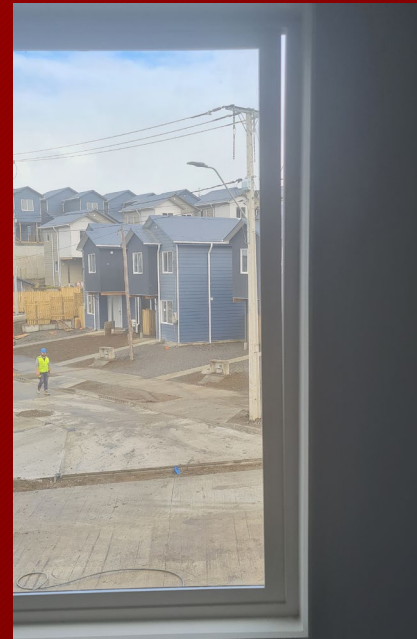
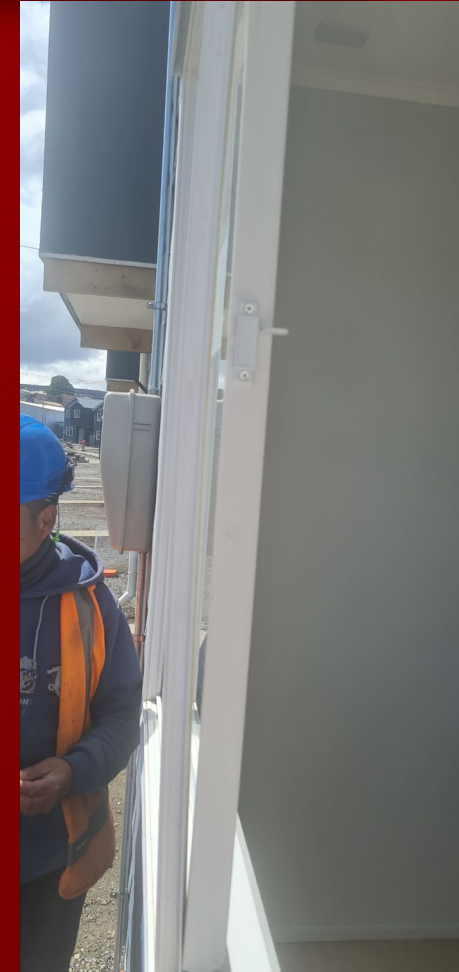
# Ventanas ANTUKUYEN

- Ventanas con pandeo
- Solución: remover perfil central y rebajar.

Pandeo ventanas Antukuyen, se ejecuta reparación rebajando perfil de pvc del centro de la ventana, la cual se debe realizar seguimiento para comprobar su eficacia, se evaluará el cambio de la ventana con vidrio simple para futuros proyectos.

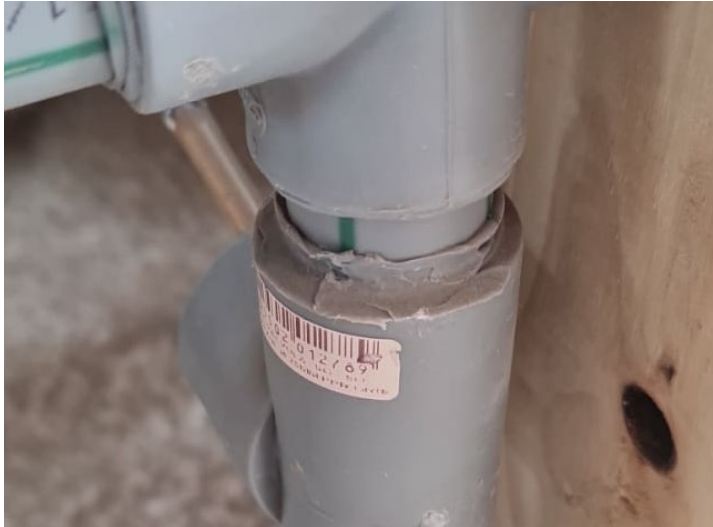
### **E14:**

- válvula de paso 25mm (recalentada)

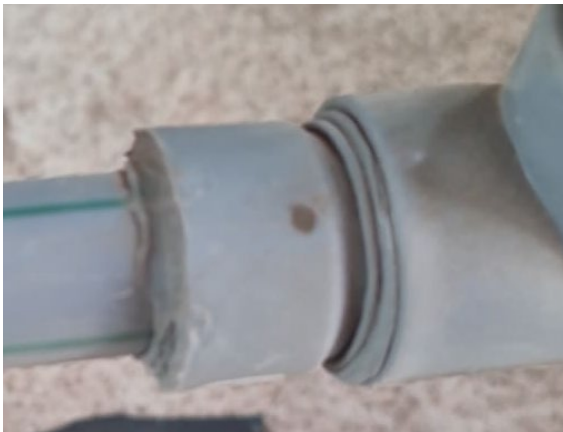
- copla de reducción 25mm a 20mm (recalentada)

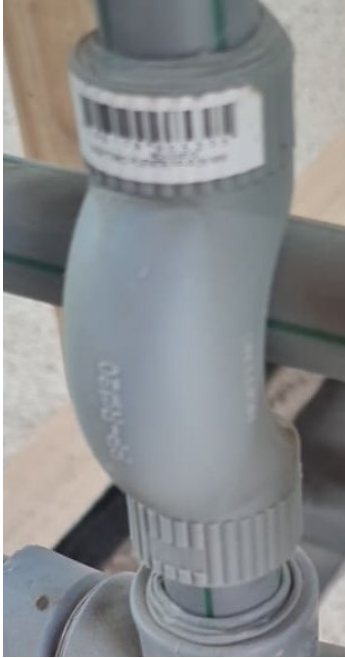
- Pasa tubo hoffens 20mm (cambio de marca)

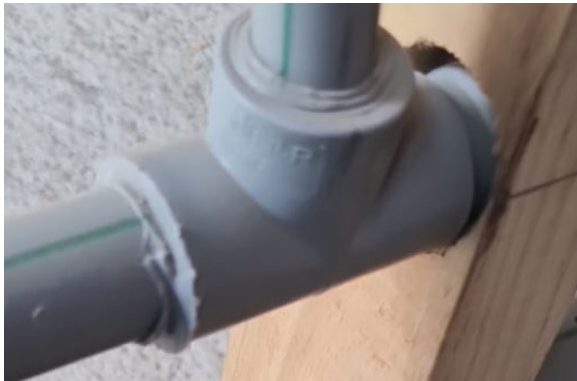
**E13:**

- Pasa tubo hoffens 20mm
- Tee 25 mm (recalentada)

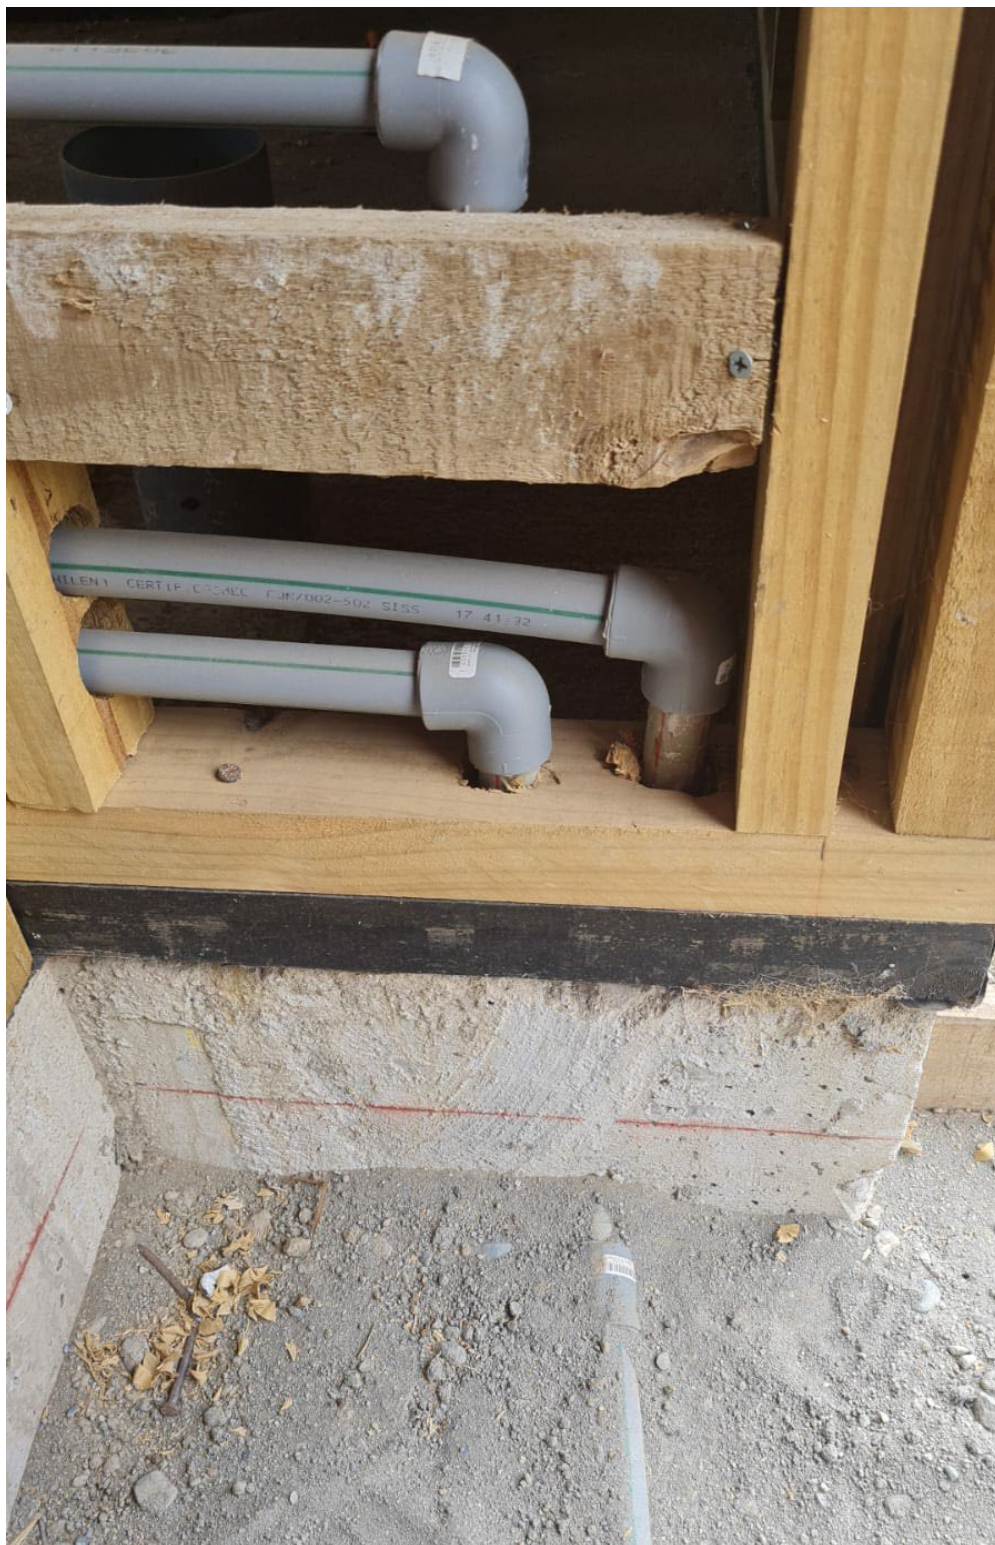
- Tubería sin protección, cambio marca del material, tuberías en sobrecimiento.

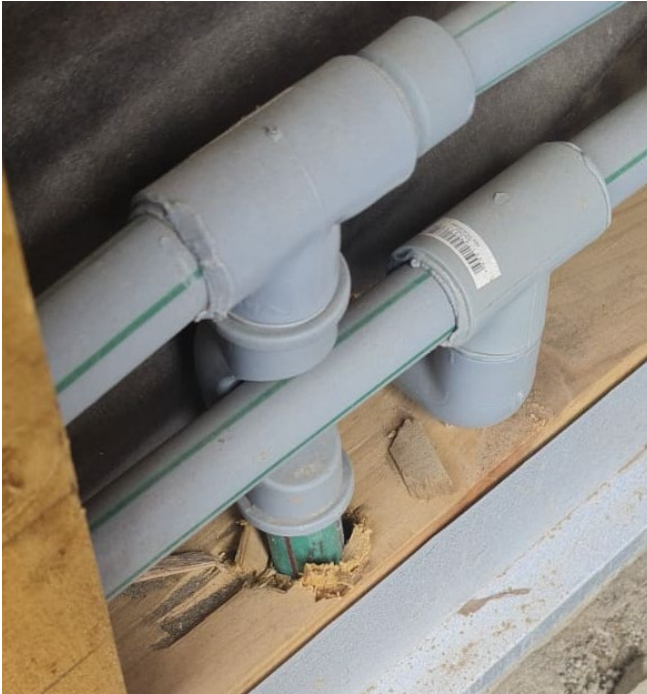
## E12:

- Pasa tubo hoffens 20mm
- Tee 25 mm (Recalentada), Cambio de marca material.

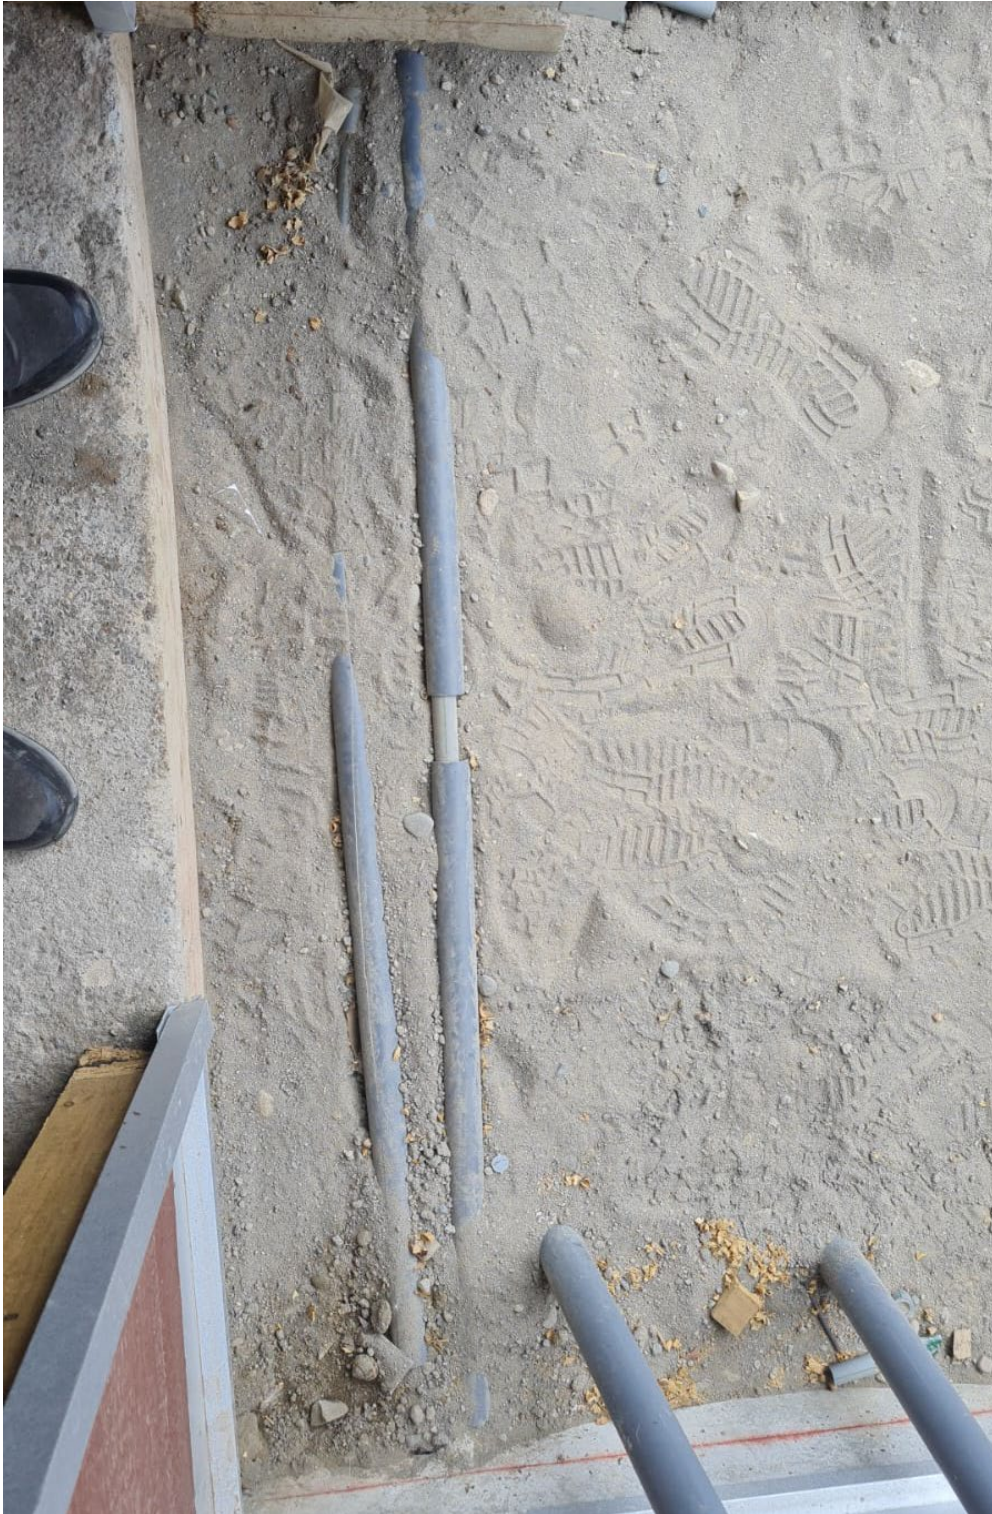
- Tubos cubiertos pvc sanitario

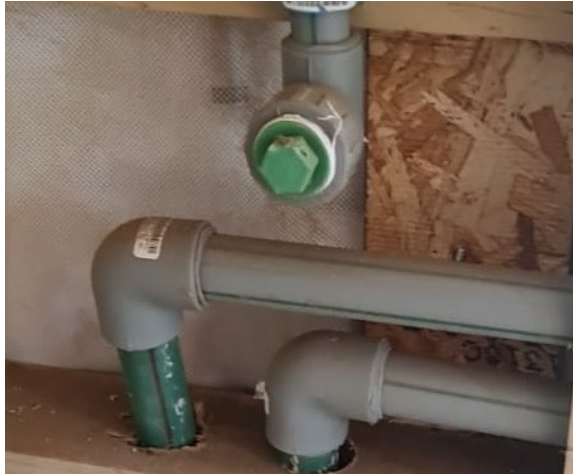
### **D13:**

-Codo 25 mm recalentado, tubería inclinación forzada, cambio de marca material.

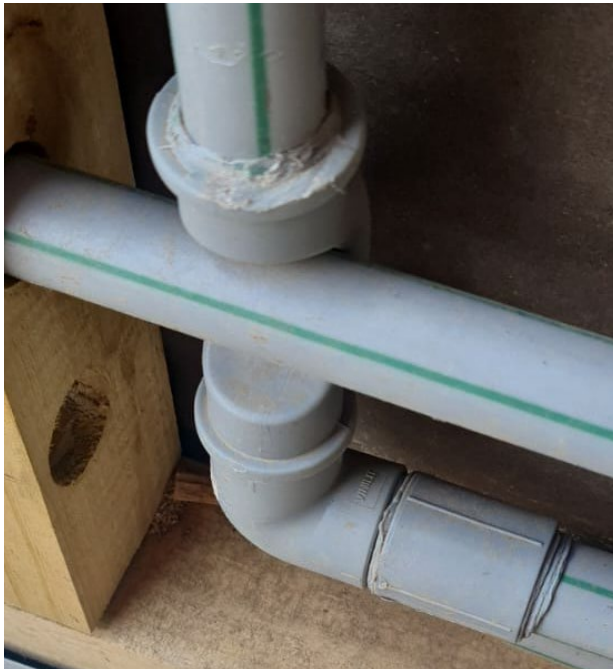
- Pasa tubo 25 mm (recalentado), copla 25mm (tubería corta o reparación).

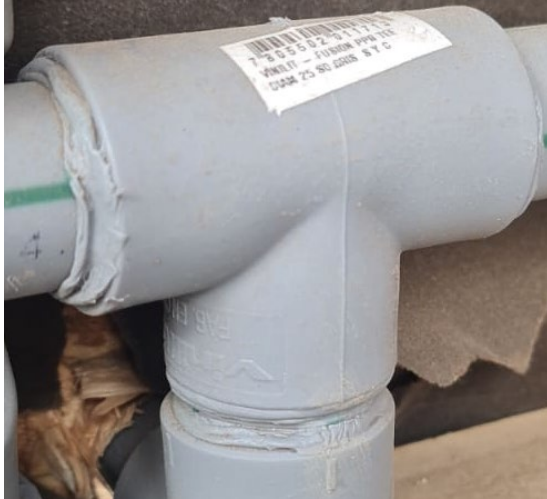
- Tee 25 mm (recalentado).

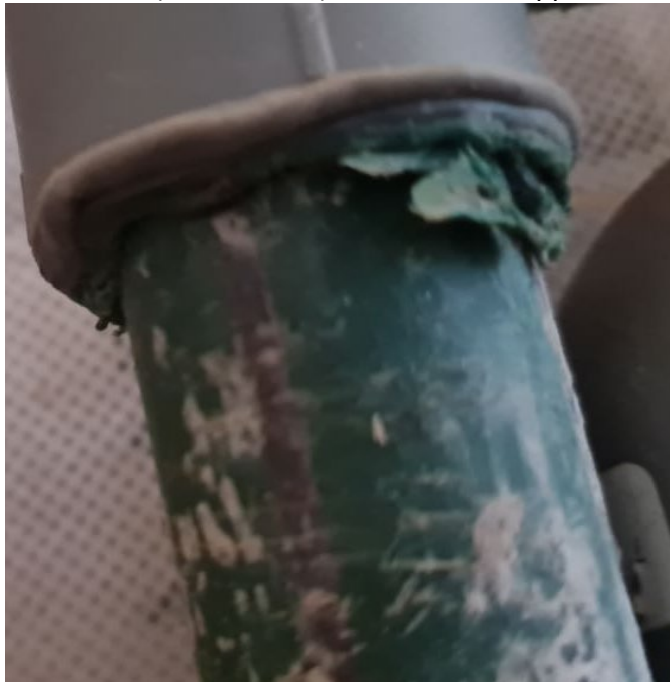
**D11:**

- codo 25 mm (recalentado), cambio marca ppr.

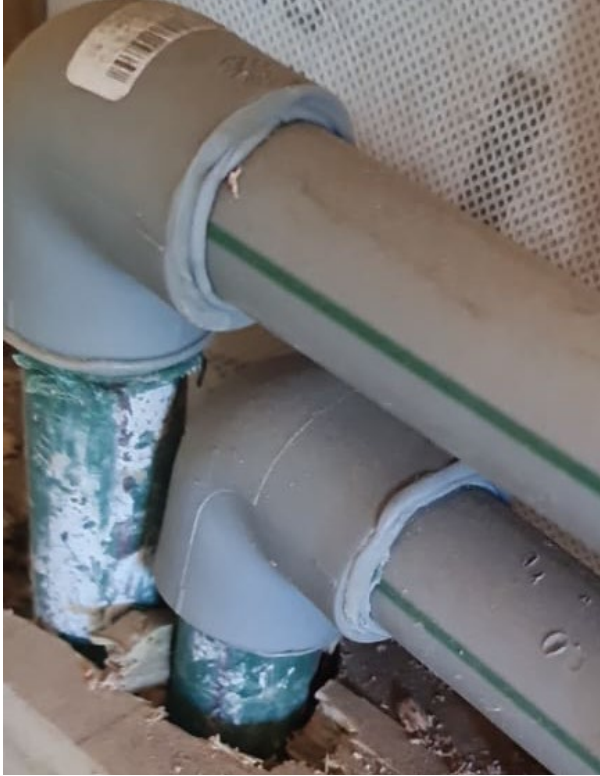
- codo 25 mm (recalentado)

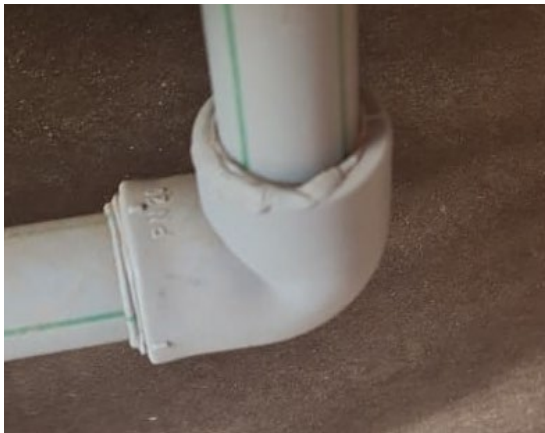
- codo 25 mm (recalentado).

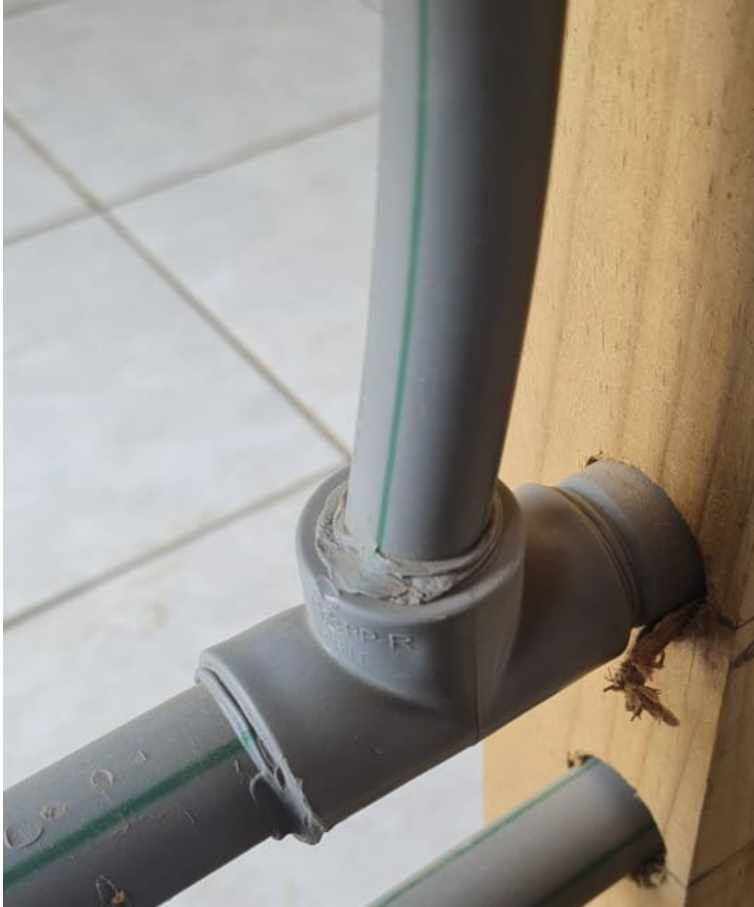
**F12:**

- Tee 25 mm (recalentado), tubería forzada.

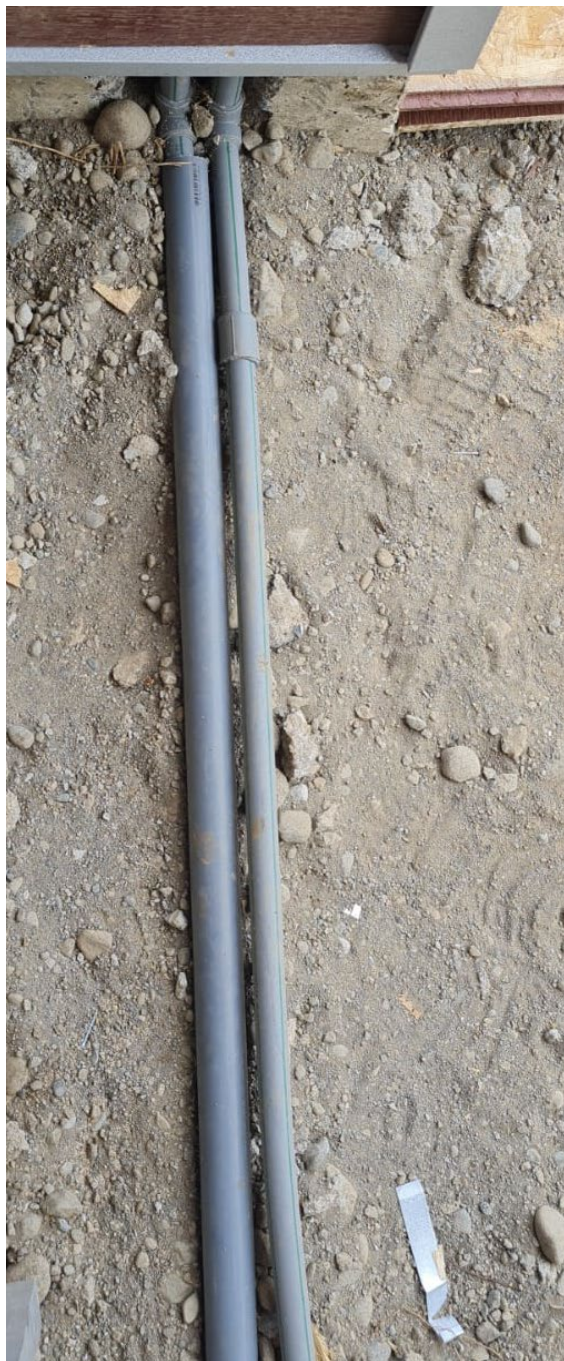
## F11:

- Pasada de tuberías

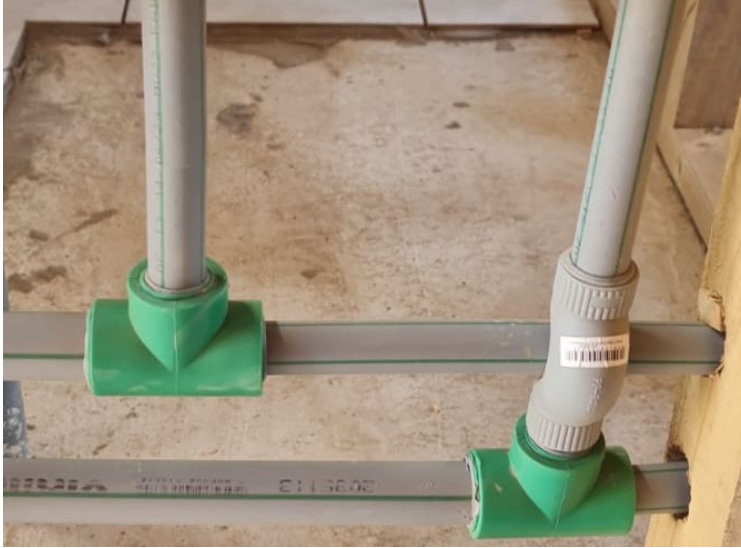
**F10:**

- Cambio marca material

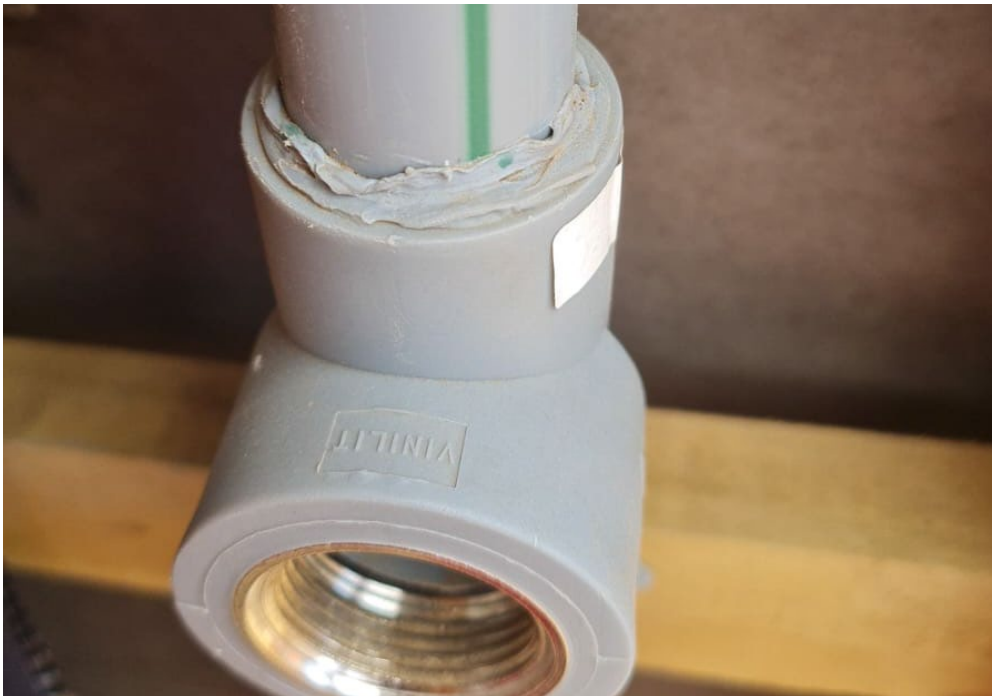
- Llave de paso 25 mm (recalentado)

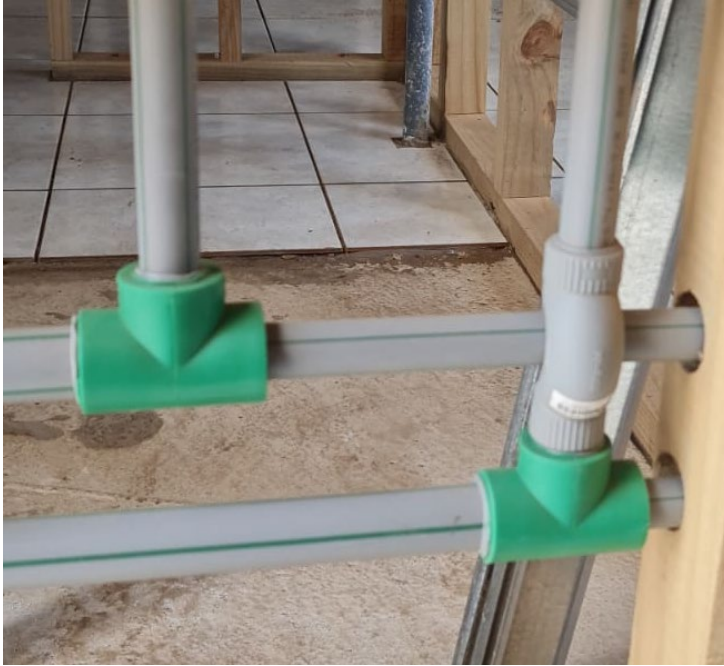
**F9:**

- Cambio marca material
