AVIFEL

## DEPARTAMENTO DE CALIDAD

### INFORME ANUAL

# Revisión red agua potable interior Praderas de Frutillar

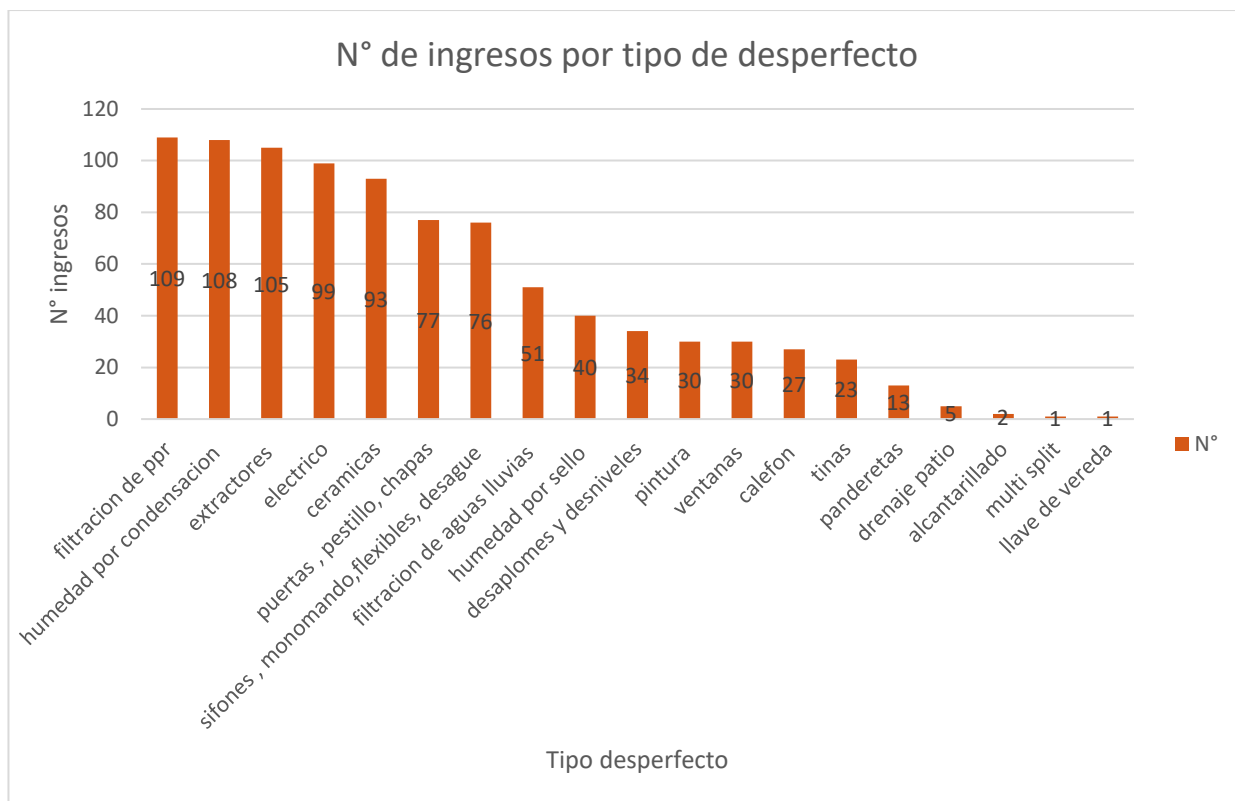
### Tipo de desperfecto:

Las filtraciones por PPR corresponden al mayor número de ingresos, el 78 % de estos ingresos pertenecen a las Obras Lomas de Castro I y II, obras entregadas 2017 y 2019 respectivamente. Esta falla se debió principalmente por la materialidad de la red agua sanitaria (marca "Polifusión").

El segundo y tercer desperfecto, en su mayoría, corresponden a la obra de "Vista del Ranco". Específicamente en los departamentos bloque B de primer piso, se presentaron problemas de humedad, los cuales fueron consecuencia de filtraciones de aguas lluvias, filtraciones de departamentos superiores y por tema de mal uso de la vivienda. En cuanto a los extractores este se debió a una mala instalación lo cual requirió solo reparación.

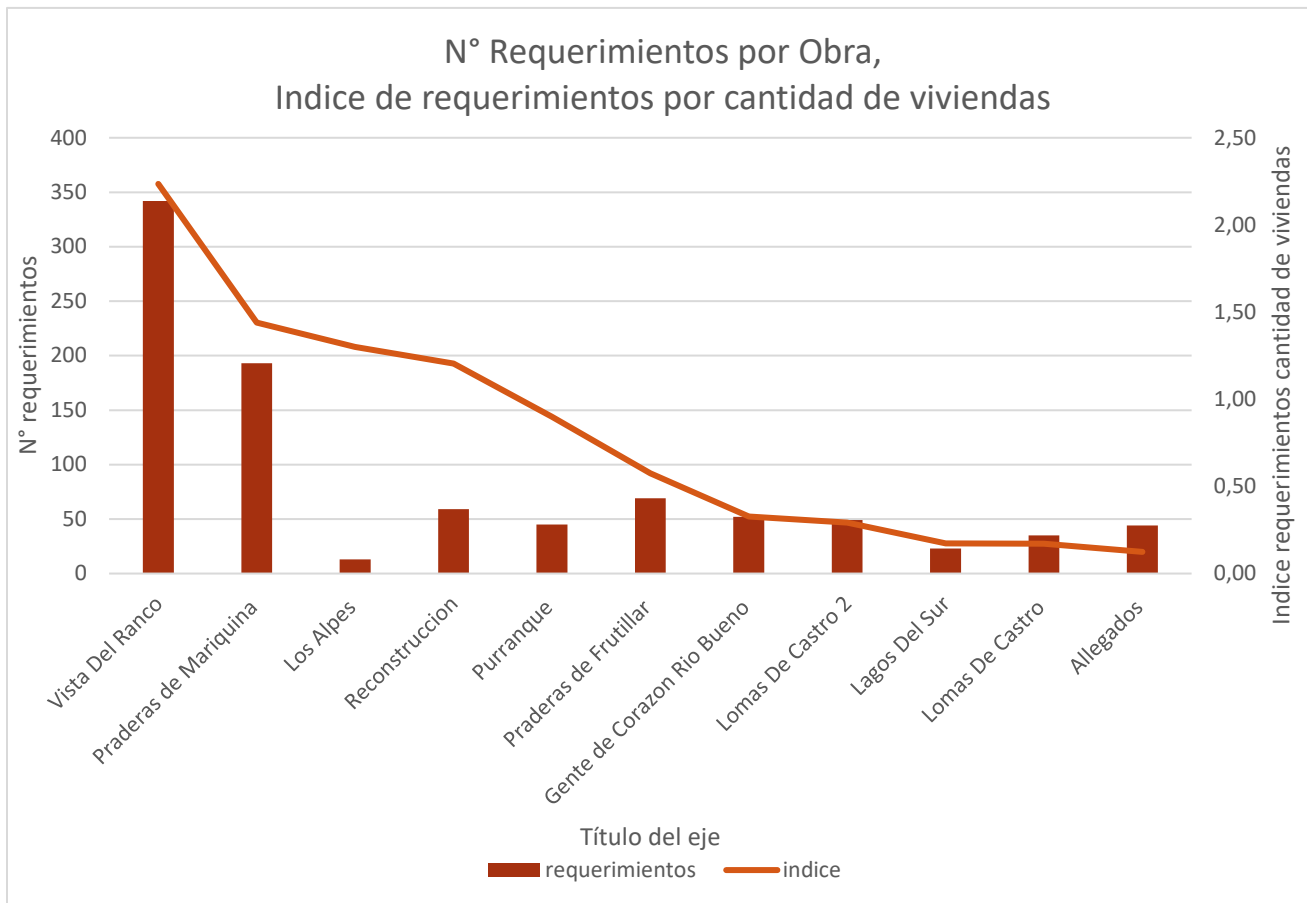
## Requerimientos por obra:

El gráfico nos muestra la cantidad de incidencias por obra, haciendo una comparativa de acuerdo con la cantidad de viviendas por cada una de ellas. De lo anterior, se debe considerar que cada obra conlleva características distintas, las cuales es difícil comparar entre si como la materialidad, los m2 construidos, nivel de terminación, etc. Pero sin duda nos orienta de acuerdo con tiempos y procesos en la postventa. En los primeros puestos tenemos obras entregadas el 2023, por lo cual su índice de requerimientos por cantidad de viviendas es alto, lo que es normal en un proceso de postventa inicial, el tipo de defectos en el caso de ambas obras fueron graves, tales como humedad, cerámicas sopladas y desniveles, lo cual conlleva una alta demanda de horas hombre y reposición de material. Los Alpes se lleva el tercer lugar con requerimientos menores, pero debido al numero menor de viviendas su índice aumenta considerablemente por cada requerimiento. En el cuarto y quinto lugar se

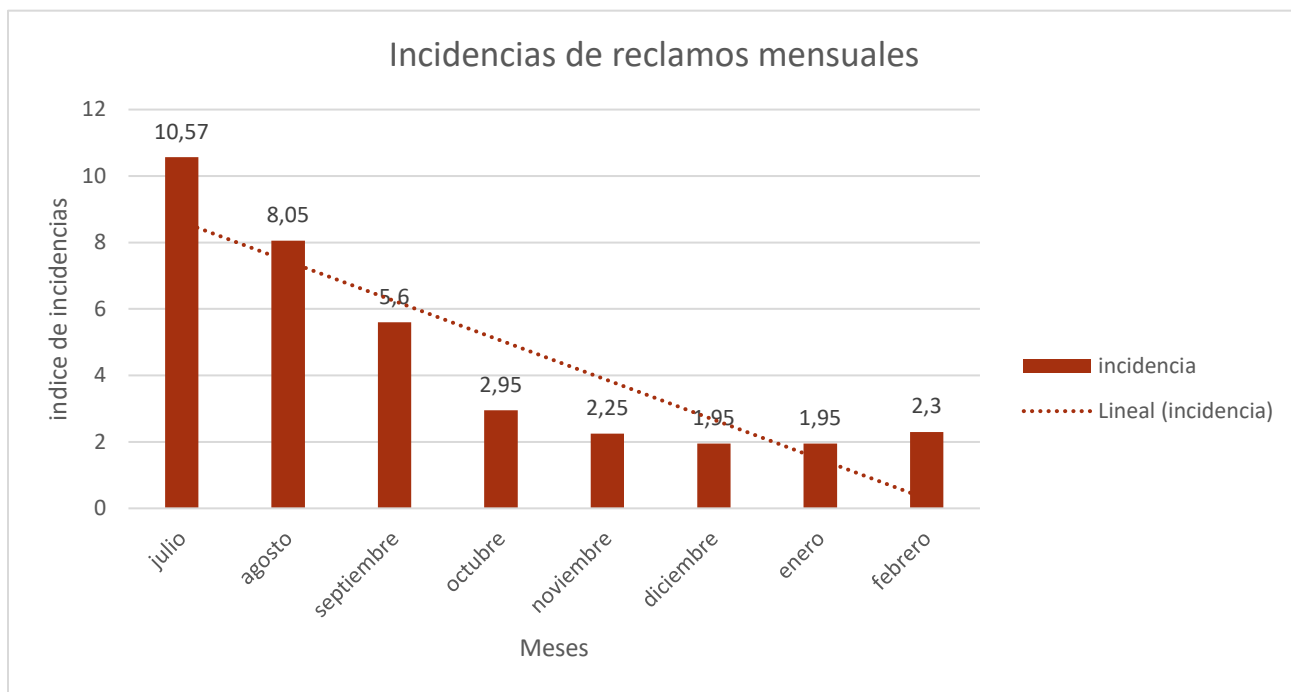
### Incidencias de reclamos mensuales:

En parámetros globales, esta gráfica no es del todo representativa, pero marca una tendencia a que en los periodos de invierno la postventa es mayor. No es representativa debido a que en el mes de julio se realizaron entregas de obras lo cual aumenta el índice.

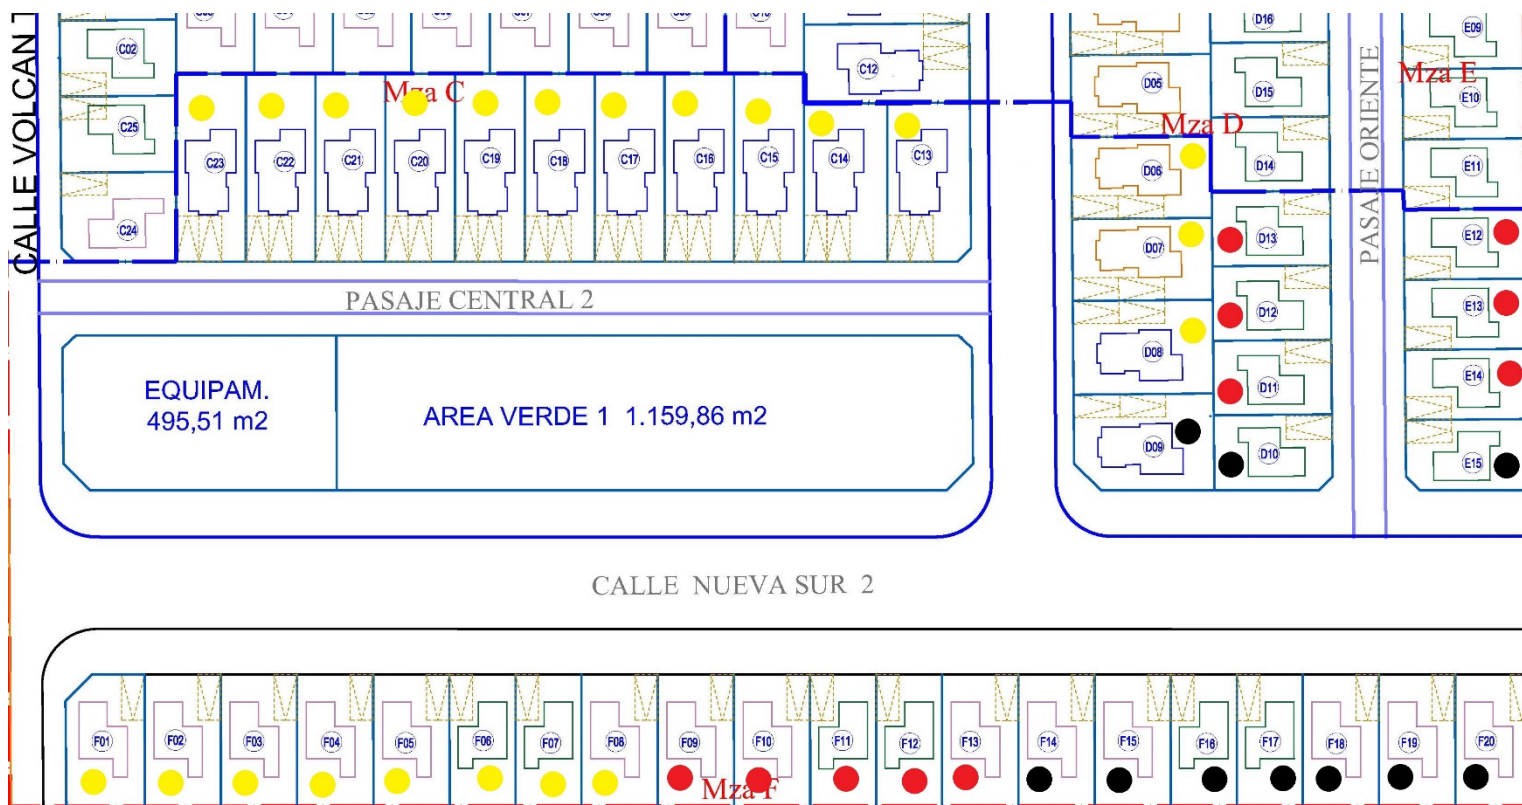
18 Enero de 2024.

Se realiza inspección visual de instalación red de agua potable interior con material de PPR, marca Vinilit.

Se realiza revisión visual de la red de PPR, la cual cuenta con pruebas de presión satisfactorias, con la finalidad de evaluar la importancia de este tipo de chequeo para futuras obras. En general, la red presenta pocos defectos, lo más relevante es la utilización de distintas marcas de material de PPR, el cual se deja prohibido por parte de gerencia, debido a la pérdida de garantía en el caso que el material presente falla de fábrica.
